Erfaring med bruk av Termografi for gassdeteksjon på Ula

Jan Magne Sjøasæther 23.10.2018

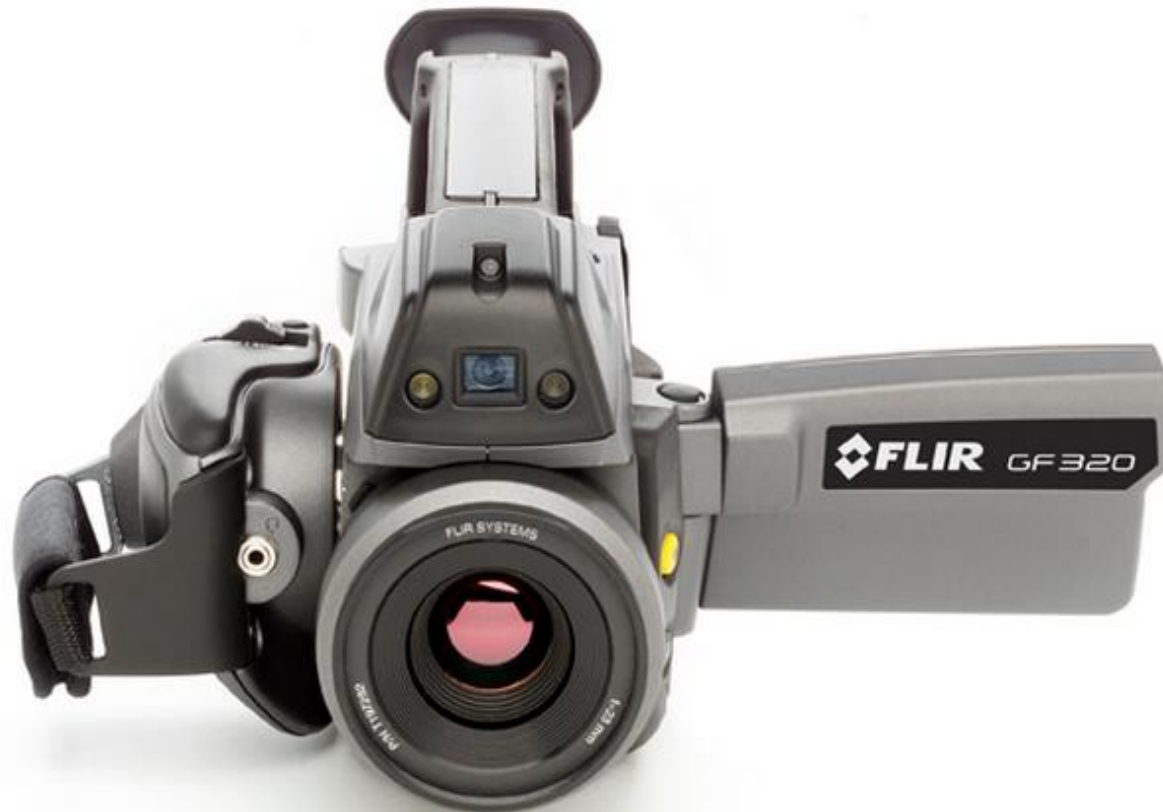
Flir GF-320

- Spectral range 3,2 – 3,4 μm
- Nyttiggjør gassens evne til å absorbere infrarød stråling i dette området.
- Detekterer følgende gasser:
- Benzene, Ethanol, Ethylbenzene, Heptane, Hexane, Isoprene, Methanol, MEK, MIBK, Octane, Pentane, 1-Pentene, Toluene, Xylene, Butane, Ethane, Methane, Propane, Ethylene, Propylene.
- Fungerer også som et vanlig IR kamera.

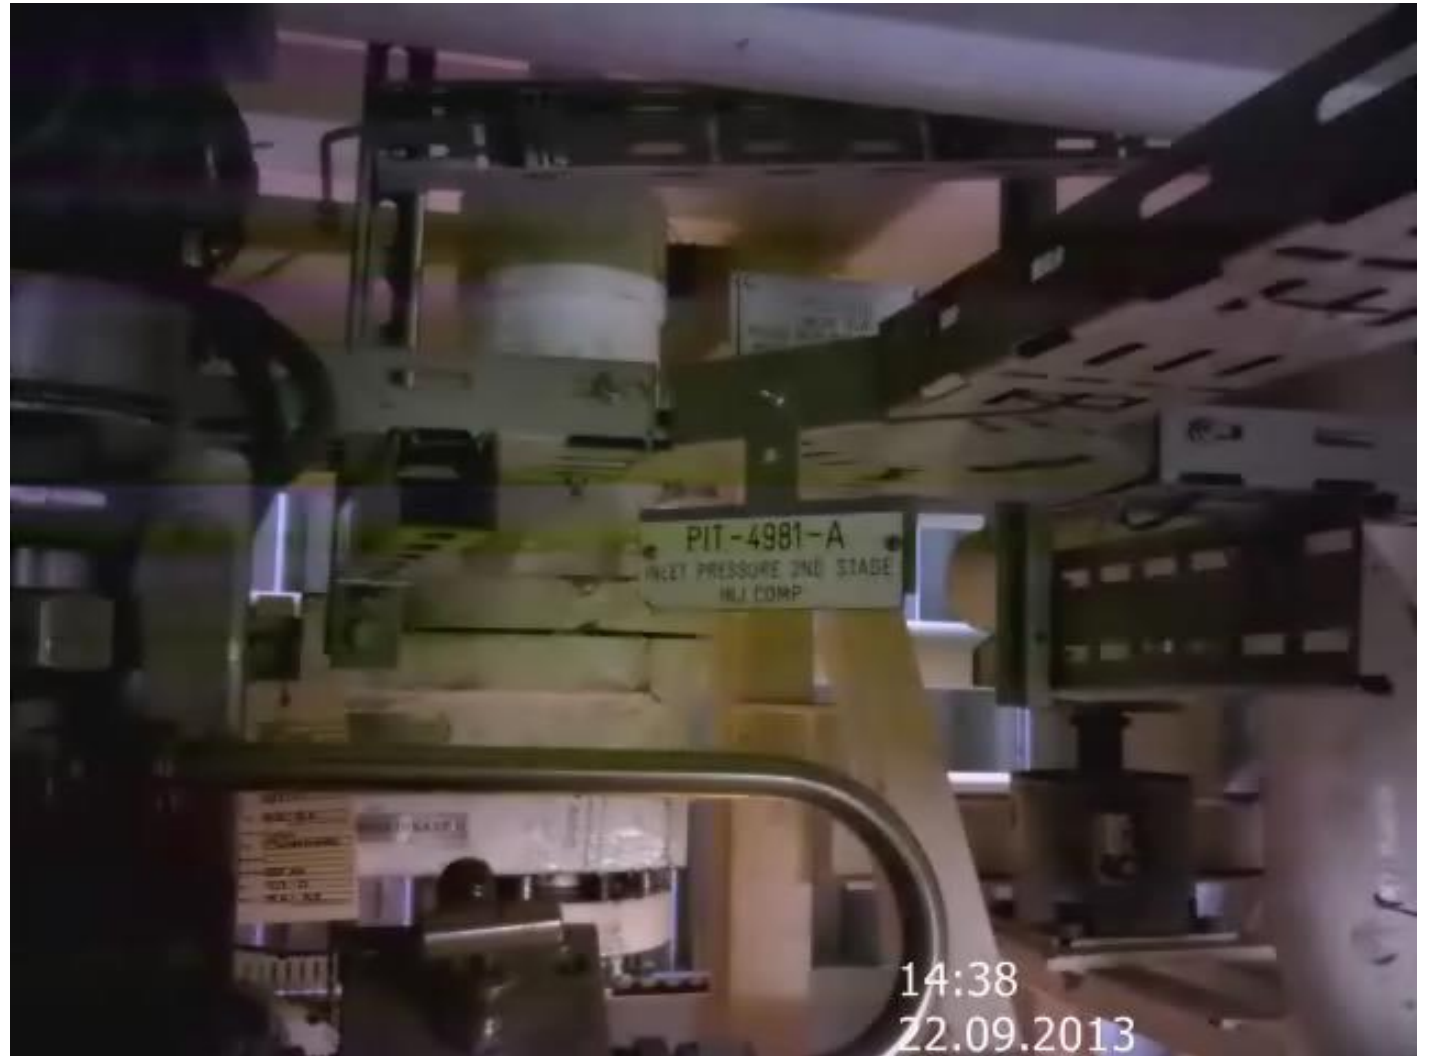
■ **Lakkesje i instrumentventil**

- Oppdaget ifm annet arbeid.
- Ikke detekterbar med gassmåler.

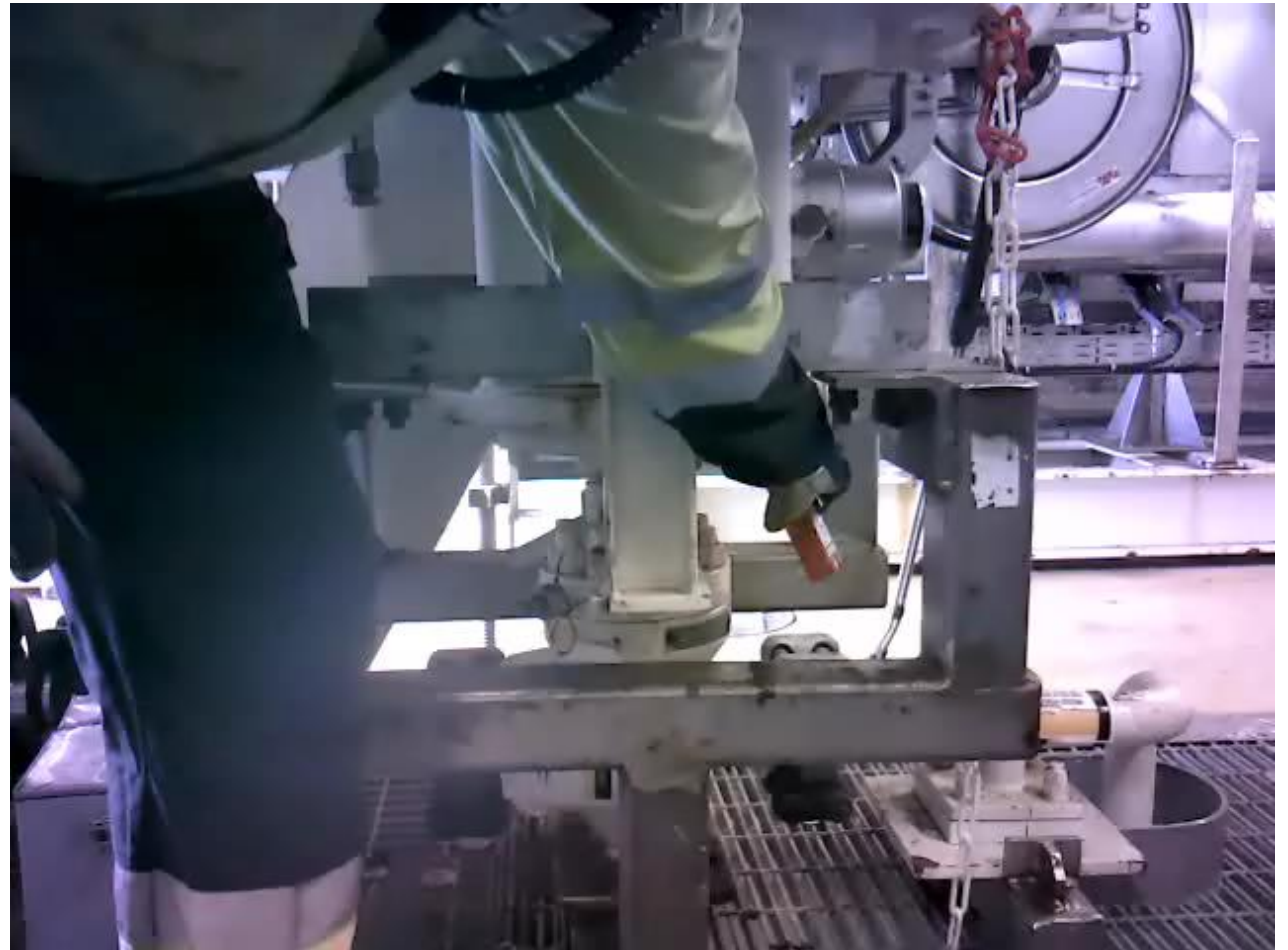
■ **Svetting i flens mellom body/bonnet**

- Avdekket av IrVision. Svettingen ble fulgt opp og på et stadie ble kjørt ned kontrollert og ventil skiftet.
