RAPPORT

Årsaksanalyse HC – lekkasjer 2012 - 2017

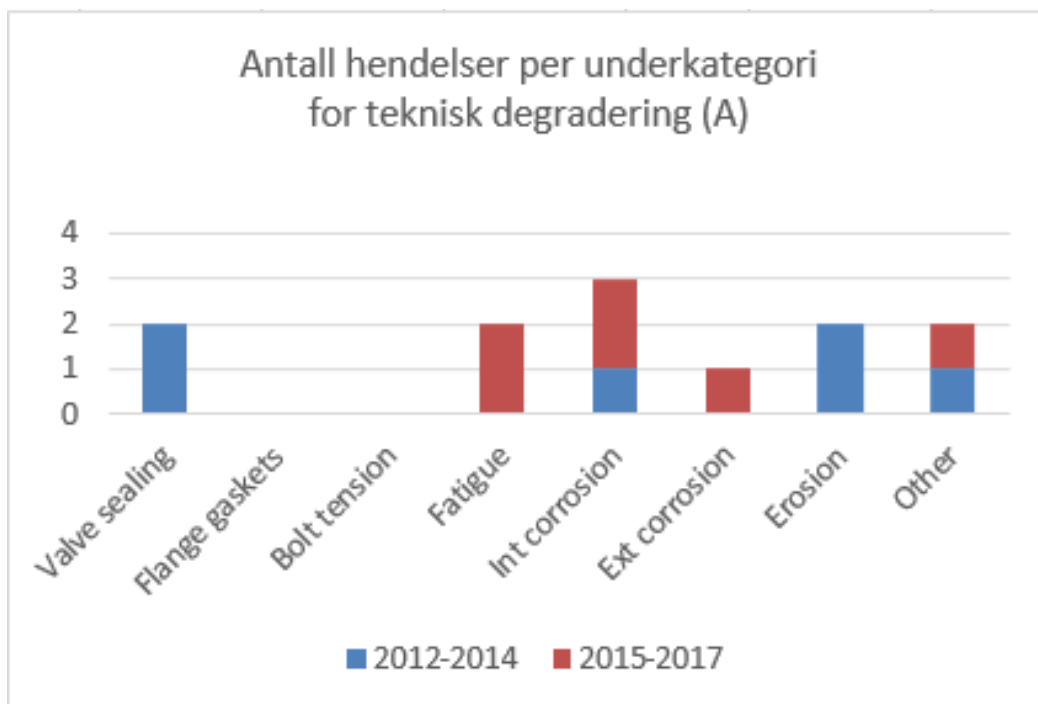
Figur 3.3 Antall hendelser relatert til teknisk degradering

Figur 3.3 viser HC-lekkasjer som er relatert til teknisk degradering (A-hendelser) kategorisert i åtte underkategorier. Her er 2012 – 2014 og 2015 – 2017 presentert hver for seg.

Selv om årsakene innenfor kategorien teknisk degradering er ulikt fordelt i de to periodene, er det for få hendelser til å trekke noen konklusjon om endringer fra den ene treårsperioden til den andre.

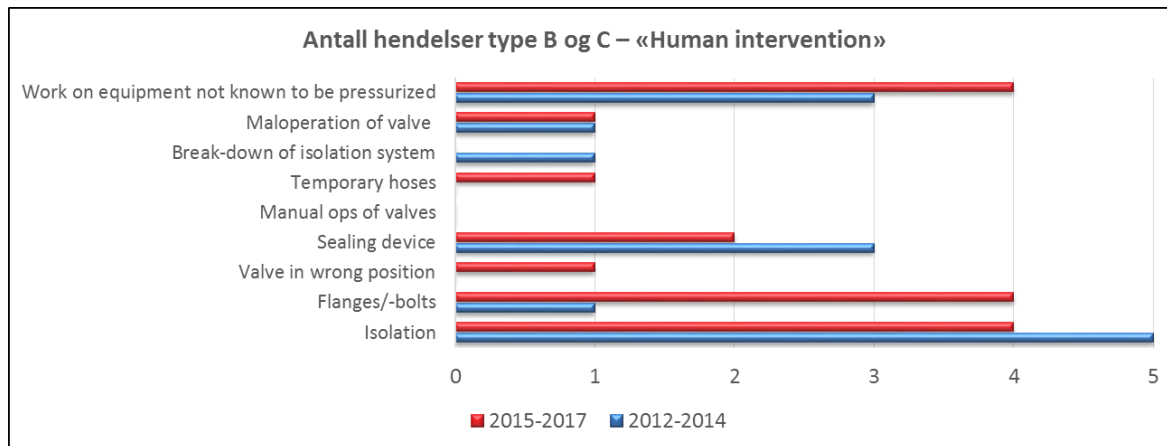
Figur 3.4 Antall hendelser relatert til menneskelige handlinger

Figur 3.4 viser HC-lekkasjer som er relatert til menneskelige handlinger (B- og C- hendelser). Figuren illustrerer umiddelbare årsaker til hendelsene.

Sammenligningen av periodene antyder at det ikke er vesentlig forskjell mellom årsakene i de to periodene. Det er for få hendelser for å trekke entydige konklusjoner for de enkelte årsakene.

Figur 3.5 og 3.6 viser HC-lekkasjer med feil i isoleringsprosessen. Årsakene er kategorisert i forhold til hovedtrinnene i den anbefalte praksisen. Figurene inkluderer både umiddelbare og bakenforliggende årsaker, og dette er årsaken til at figuren inkluderer flere hendelser enn i figur 3.4.

Figur 4.2 viser fordelingen av antall lekkasjer i forbindelse med ulike typer menneskelige feilhandlinger. Denne figuren kan sammenlignes med figur 3.4.

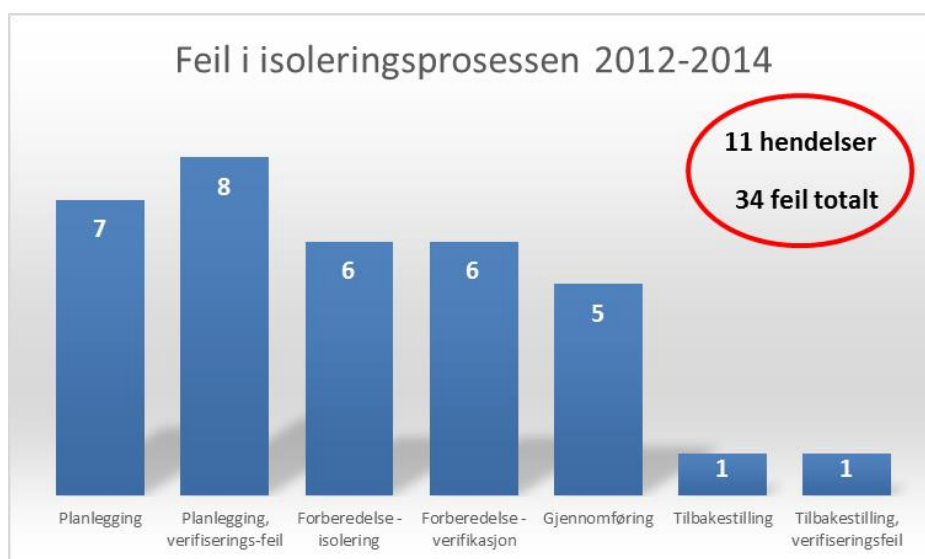
Figur 3.5 HC-lekkasjer i perioden 2012 – 2014 med isolering som umiddelbar omstendighet

Analysen viser en reduksjon i antall feil relatert til isolering, både antall feil fra periode til periode og antall feil per hendelse i periodene. Feil relatert til planlegging og gjennomføring viser en betydelig reduksjon.

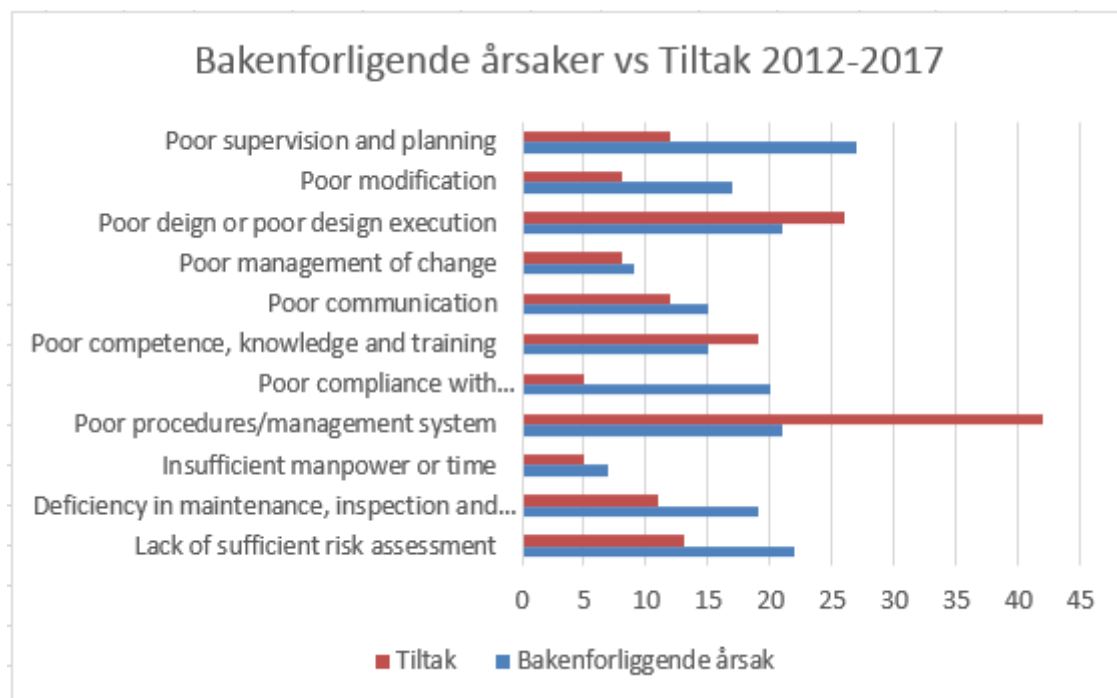
Figur 3.7 Bakenforliggende årsaker til HC-lekkasjer i perioden 2012 – 2017

Figur 3.7 viser bakenforliggende årsaker til HC-lekkasjer i perioden 2012 – 2017. Figuren viser også antall tiltak som er identifisert for hver bakenforliggende årsak.

Figuren viser at for noen årsaker, f.eks. dårlige prosedyrer, er det identifisert mange tiltak, og for andre årsaker f.eks. at utførelsen ikke har vært i samsvar med prosedyrer, er det identifisert få tiltak. Dette er kanskje forståelig siden det er lettere å endre en prosedyre enn å endre atferd. Det kan imidlertid likevel stilles spørsmål ved om det er en god balanse mellom de bakenforliggende årsakene og tiltakene som foreslås. Det må ikke nødvendigvis

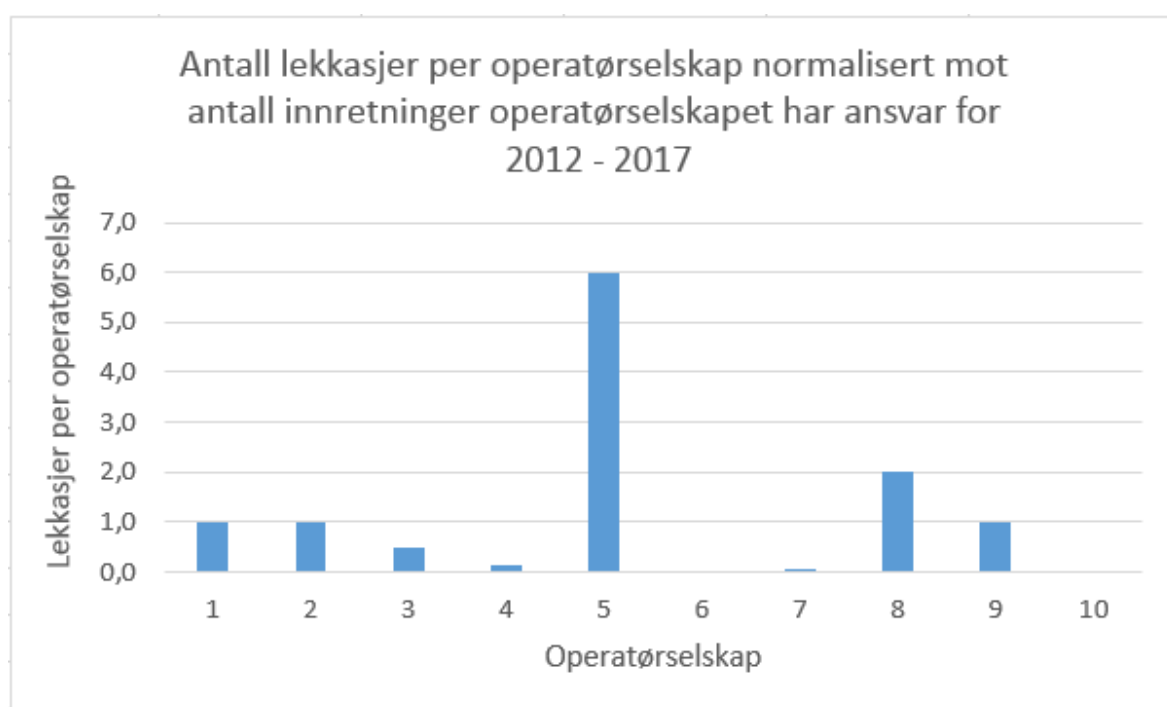
Figur 3.9 Antall HC-lekkasjer per operatørselskap

I analysen har antall lekkasjer per operatørselskap blitt normalisert mot antall innretninger operatørselskapet har ansvar for, jf. figur 3.9. Lekkasjene har ikke blitt normalisert for antall driftsår. Siden bare to innretninger har hatt mindre enn seks driftsår, imidlertid effekten av en slik normalisering vært ubetydelig, og har derfor ikke vært vurdert som hensiktsmessig å gjennomføre.

Analysen viser at ett operatørselskap har hatt betydelig flere HC-lekkasjer enn de andre.

Ett mindre operatørselskap har hatt et betydelig høyere antall lekkasjer enn de andre i perioden. Dette operatørselskapet er også ansvarlig for innretningen med betydelig høyere antall lekkasjer i figur 3.9.

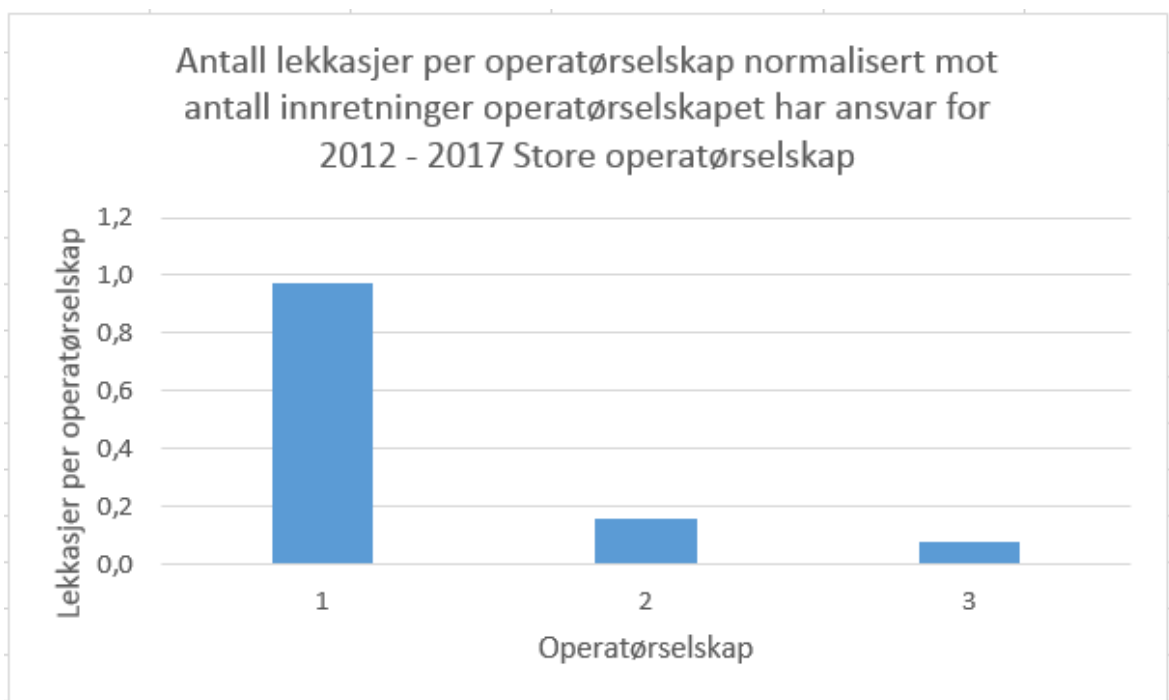
Figur 3.11 HC-lekkasjer for store operatørselskap

Figur 3.10 viser antall HC-lekkasjer for mindre operatørselskaper, og figur 3.11 viser antall HC-lekkasjer for store operatørselskaper. Figurene tar utgangspunkt i at alle innretninger har vært i drift i hele perioden. Som tidligere nevnt, ville ikke normalisering mot antall år innretningene har vært i drift endret konklusjonene.

Ett stort operatørselskap har hatt flere HC-lekkasjer enn de andre.

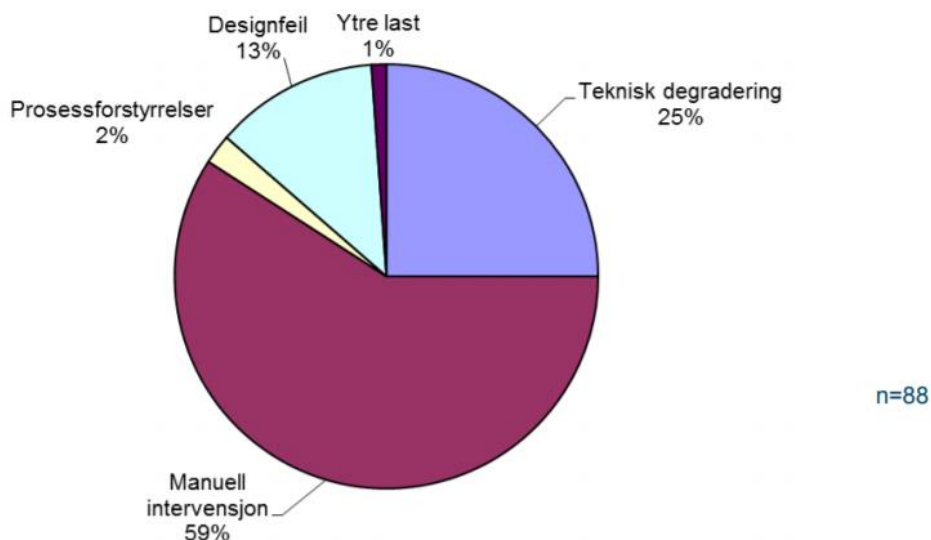
Figur 4.1 Prosentvis inndeling av umiddelbare årsaker til HC-lekkasjer 2008 – 2015

Figur 4.1 viser prosentvis inndeling av umiddelbare årsaker til HC-lekkasjer i perioden 2008 – 2015. Figuren kan sammenlignes med figur 3.2 fra analysen som dekker 2012 – 2017.

Fordelingen av umiddelbare årsaker i perioden 2008 – 2015 er nokså lik fordelingen for perioden 2012 – 2017. Dette skyldes delvis at noen av de samme HC-lekkasjer inngår i begge perioder.

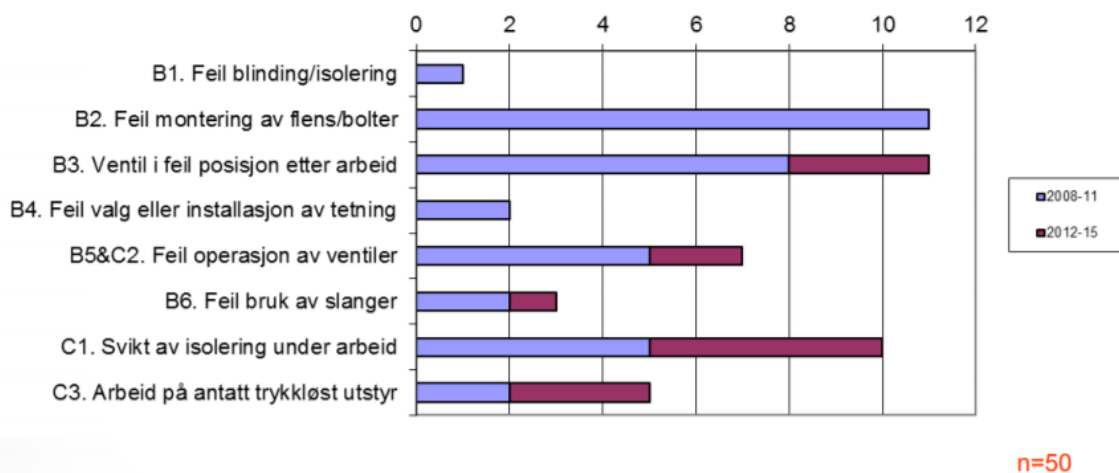
Figur 4.2 Antall lekkasjer ifm. menneskelige feilhandlinger, HC-lekkasjer 2008 – 2015

B – feil som gir latent lekkasje
C – feil som gir umiddelbar lekkasje
